## 第162回定例会 報告レポート

■2015年1月29日(木) 15:10~18:00

■FM道場/ジェイアール東日本ビルテック(株)(埼玉県さいたま市)

#### 「FM道場」(ビルテックの研修施設)見学会

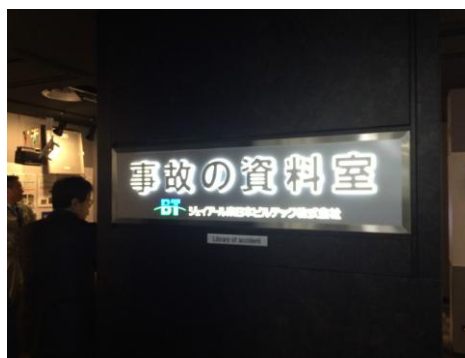
事故の資料室。これまでの事故に関する情報を集め、分かりやすく展示をしています。

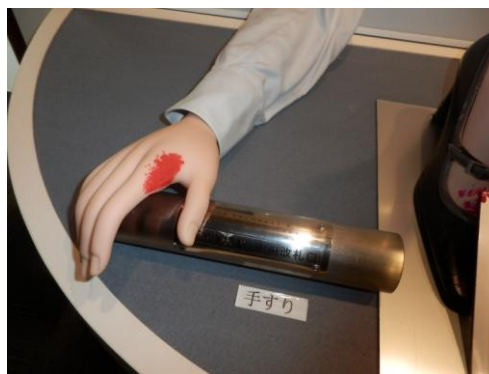
女性客の指輪が手すりに引っかかり、大怪我をさせてしまった事故を、模型で再現。

最初にご覧いただくのは、2 階の「事故の資料室」です。ここは過去に実際に起きた事故の事例をパネルや実物を展示してご説明しています。例えば手すりの点字プレートが原因で、お客さまに怪我をさせたしまった事象について説明します。平成 16 年に起きた S 駅で発生したものです。階段などの手すりに付いている、ホームの行き先などを説明する目の不自由な方たちのための手すりのプレートがありました。この事象は、ネジで 4 つ角を留めるタイプの鉄板を付けていたのですが、長年の間にネジのさらに外側（端）の部分が剥がれて浮き上がってしまったようでした。そこに、乗り換えをしようとして急いでいた女性客が、手すりを握りながら走ってきた際に、指にはめていた指輪をそこに引っ掛かってしまい、勢いあまって転倒してしまったのです。その結果、裂傷を負わせてしまいました。

原因を追求した結果、鉄板を2本のネジで止めていたことがこの事態を招いたと判明しました。この対策として、強度のある手すりそのものと同様素材と同じ太さで、点字部分を成形した手すりを作り、手すりの一部として連続的に繋げる…という方法に切り替えました。この結果、凹凸が無くなり、解決したという具合です。

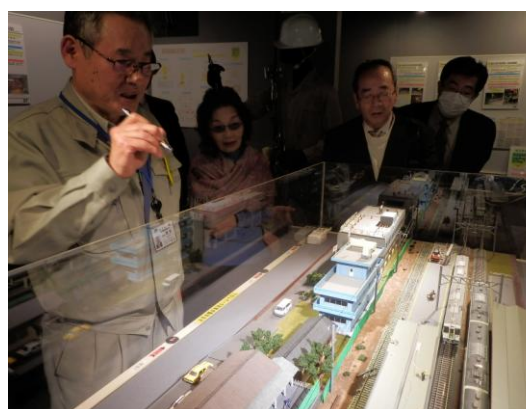
模型を使うことで、理解が深まります。

展示方法の 1 つに、模型を使って事故当時の様子を再現したり、逆にどんな危険が潜んでいるかを質問形式で見つけていただくこと…などを用意しています。先ほども申し上げましたとおり、大切なのは事故が起きないように、早め早めに原因の芽を摘むことであり、そうしたいことに気が付く「感性」を磨く必要があるからです。

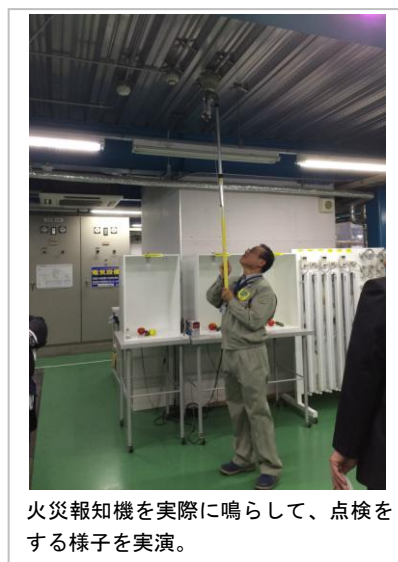
火災報知機を実際に鳴らして、点検をする様子を実演。

例えば防災設備ですが、これは家庭にもあるような火災報知機(天井に付いていて、煙や熱で火災を察知する設備)をJR東日本や駅ビルでも採用しており、訓練用感知器に煙を吹きかけて、火災受信盤を蓄積発報(プレ発報)・火災発報させ、発報時の対応を訓練する設備です。

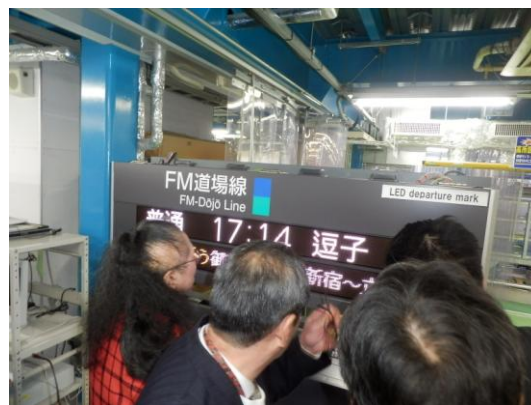
馴染みのあるあの電光掲示板。今はLEDで表示。白色に見える部分は、目を近づけて見ると、3色（赤・青・黄）で構成されている。また発熱も少なく、低コスト。

それから、みなさんにとってお馴染みなのはこのLED発車票、つまりホームで電車の発車情報などを表示する表示板ではないでしょうか？実はこれは、今注目されているLEDを使用しています。青色発光ダイオードが発見されたことにより、どんな色でも灯すことができるようになったので、表現の幅が広がり、みなさまに様々な情報を効果的にお伝えできるようになりました。しかもLEDのすごいところは、熱を発生しないことです。そうすると掲示板の中の発熱を逃がすための換気口を設けなくて済むので、ホコリなどが侵入す

ることが減り、そのホコリが溜まって発火するなどの危険性から回避されたのです。そして電気代が減ったことや寿命が長いことも、経費削減に貢献します。JR東日本ではこれらの電光掲示板を全駅に搭載していく計画を進めていくようです。

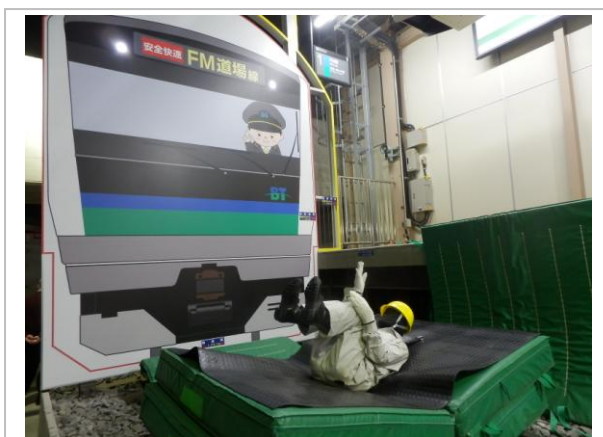
実際に作業員が線路に落ちるシーンを実演。ドスン！と重たい音が響く。二度と同じ事故を起こしてはいけません。

そしてここでは、先ほど「事故の資料室」でお話した、ホームの屋根の上で作業を行っていた安全帯を付け忘れた作業員が、実際に落下したシーンをご覧いただけるように、落下した作業員の身長や体重をそのまま再現した人形を使い、墜落させます。

（編集部注：このあと、実際に人形を落としていただきました。ものすごい勢いで人形が落ち

てきて、マットの上にドスン！と落ちました。その衝撃は大きく、思わず目を覆ってしまいました。マットがなく、実際に線路のあの硬いレールの上に人が落ちていたら、即死していてもおかしくないと感じるほどの衝撃でした）。
